GUTACHTERLICHE STELLUNGNAHME

Sanierung der Berufsbildenden Schulen Varel
Stettiner Straße 3 • 26316 Varel

1. Schadensaufnahme (IST- Zustand)

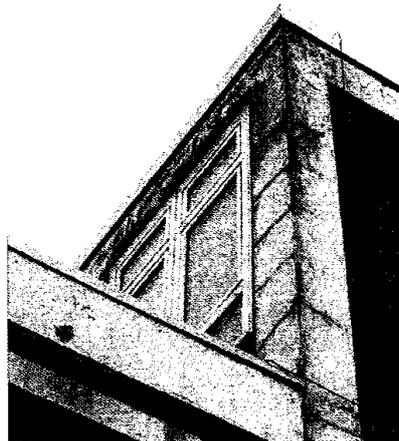
Bild 01 - IMG_6837

Die geringe Betonüberdeckung zur Bauzeit von lediglich 1,5 cm, heute sind 3,0 cm erforderlich, hat dazu geführt, dass durch Witterungseinflüsse sowie unzureichende Bauwerkserhaltung durch eindringendes Wasser die Bewehrung an vielen Stellen korrodiert ist und dies demzufolge zu Betonabplatzungen geführt hat. Ein weiteres schnelleres Fortschreiten der Korrosion beeinflusst nachhaltig die Standfestigkeit des Gebäudes.

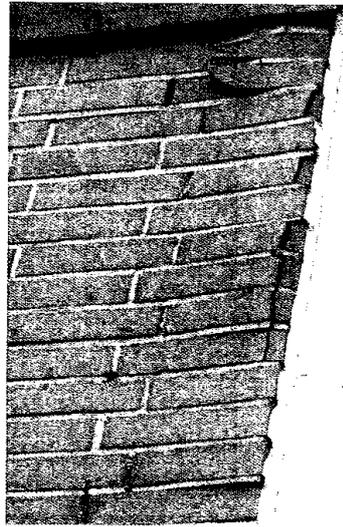
Bild 05 - IMG_6841

Das Brüstungsmauerwerk in rotem Klinkermauerwerk sowie auch die übrigen Mauerwerksbereiche weisen erhebliche Frostschäden auf. Die oberste Klinkerschicht ist durch eingedrungenes Wasser sowie Frosteinwirkung abgeschertelt und drückt sich aufgrund der Verwerfungen im Randbereich zu den aufgehenden Stahlbetonstützen nach außen auf.

Hier musste bereits aufgrund von Verletzungsgefahren in stark frequentierten Bereichen eine erste Schadensreparatur durchgeführt werden.

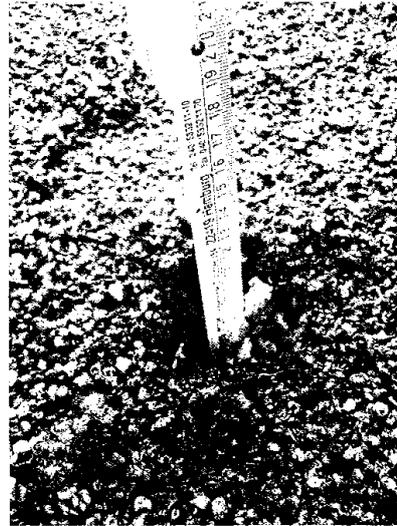
Bild 09 - IMG_7191

Alle Außenbauteile sind nicht gedämmt. Die Stahlbetonteile bilden eine direkte Kältebrücke zwischen außen und innen. Die Flachdächer sind in den meisten Teilen ungenügend gedämmt. (siehe Pkt. 1.6 Flachdach, Übersichtszeichnung)

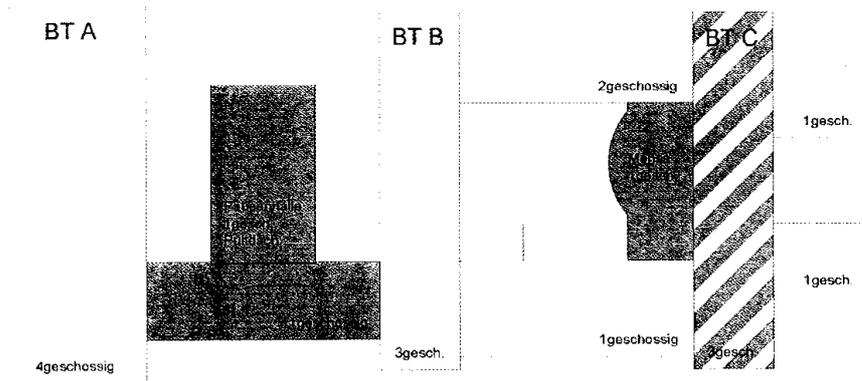
Gemäß der Übersichtszeichnung sind bereits sanierte und nicht sanierte Flachdachteile gekennzeichnet.
