1 Bestands- bzw. Schadensaufnahme

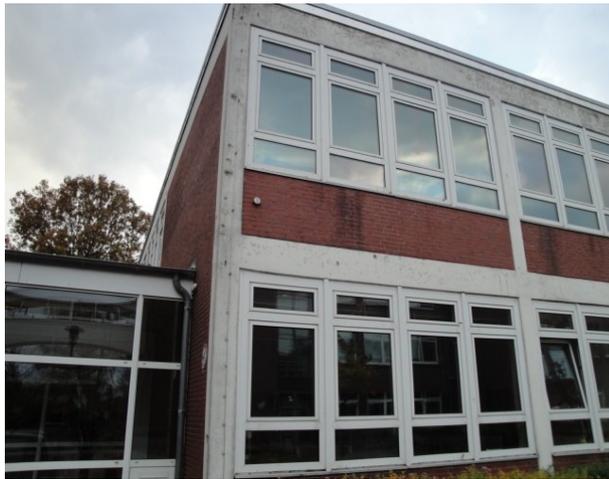
Die Bewehrung der Stahlbetonkonstruktionen in den einzelnen Gebäudeteilen ist durch das Schadensbild stark sanierungsbedürftig. Die geringe Betonüberdeckung (damals 1,5cm – heute min. 3,0 cm) hat dazu geführt, dass durch Witterungseinflüsse die Bewehrung an vielen Stellen durch eindringendes Wasser korrodiert ist und entsprechend auch zu Betonabplatzungen geführt hat. Ein weiteres schnelleres Fortschreiten der Korrosion beeinflusst nachhaltig die Standfestigkeit des Gebäudes.

Schadensbilder am Gebäudeteil 2

Zunächst sind die betroffenen Stellen großflächig freizulegen und die korrodierten Bewehrungen zu entrostet. Anschließend sind diese Stellen mit Schnellreparaturmörtel als Betonersatz zu verfüllen.

Zur Vermeidung einer anschließenden Korrosion der Bewehrung und weiteren Schäden am Bauwerk durch Kondensatanfall an den ungedämmten Stahlbetonteilen sind zusätzliche Maßnahmen erforderlich. Hierzu sind die Außenwandflächen zu dämmen.

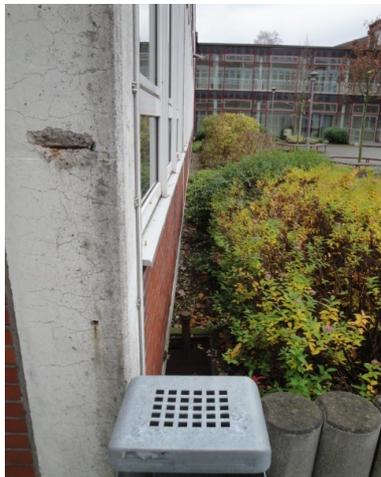
Detail Gebäudeteil 2

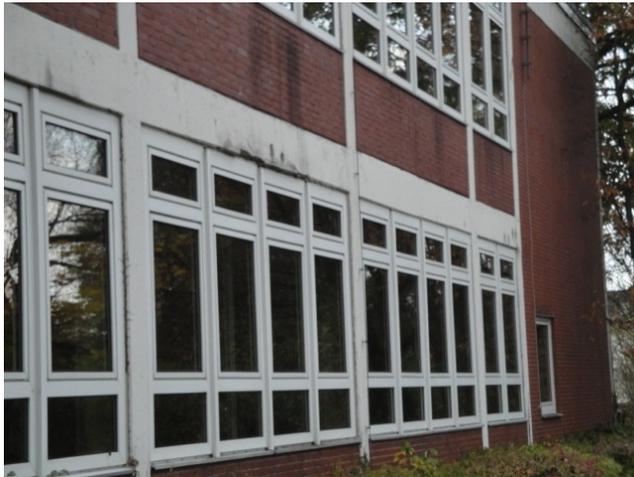
Bei sämtlichen Anschlussfugen zwischen Stahlbetonteilen und dem Ausfachungsmauerwerk sowie den angrenzenden Fenstern ist die Flankenhaftung der Dehnungsfugen nicht mehr gegeben. Gebäudetrennfugen haben sich an einigen Stellen von der Fassade gelöst. Insgesamt werden durch solche Umstände das dahinterliegende Mauerwerk sowie der Putz durch eindringendes Wasser geschädigt.

Schadensbilder am Gebäudeteil 2

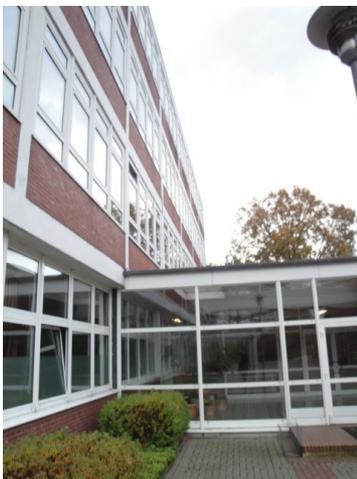
Die Brüstungsausfachungen sowie die übrigen großflächigen Mauerwerksausfachungen aus rotem Klinker weisen in den Fugen Frostschäden auf. Einige Fensterleibungen und Fensterstürze sind im Innenbereich durch die Feuchtigkeitseinwirkung verspakt.

Fassade Gebäudeteil 1

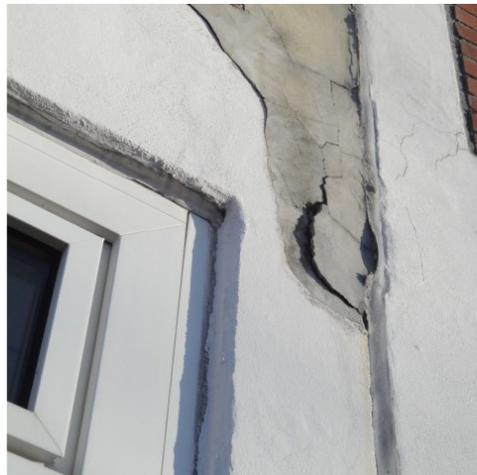
Dehnungsfuge Gebäudeteil 1

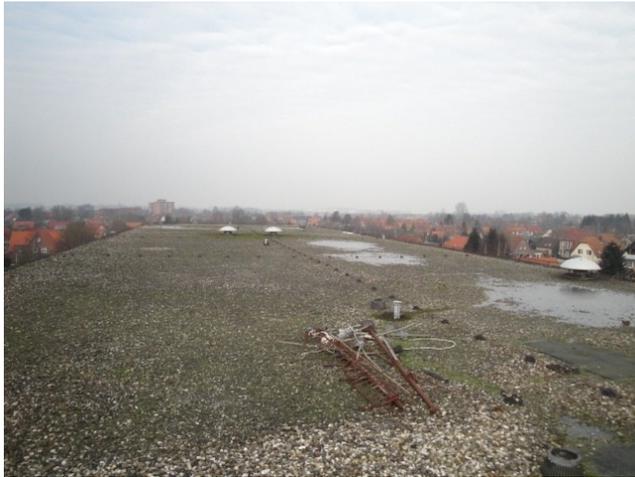
Die alten Flachdächer des viergeschossigen Altbaus und des eingeschossigen Verbindungsbaus sind ungenügend gedämmt. Die Abdichtungsebene ist schadhaft und weist Leckagen auf.

Dachfläche Gebäudeteil 1

saniert. Hier sind in Verbindung mit der Anbringung des Wärmedämmverbundsystems nur die Attikaanschlüsse zu erneuern. Eine vollständige Dachsanierung soll nur an den stark sanierungsbedürftigen Dächern des viergeschossigen und des eingeschossigen Bauteils durchgeführt werden. Hierzu werden die vorhandenen abgängigen Abdichtungen aufgenommen und entsorgt. Die Dachflächen sollen gedämmt und mit einer neuen Schweißbahn abgedichtet werden. Hierbei soll eine Ableitung des Regenwassers nach Außen neu erstellt werden.

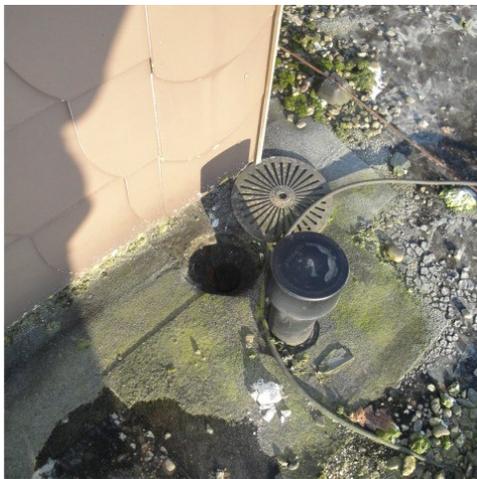
Dachdetail Gebäudeteil 1

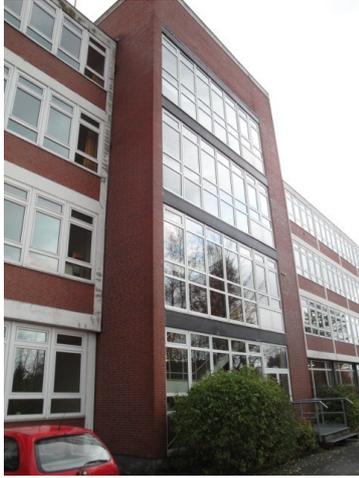
Die Kellerräume des viergeschossigen Gebäudeteils sind permanent durchfeuchtet, im zweigeschossigen kaufmännischen Teil steht sogar das Wasser im gesamten Kriechkeller und führt dauerhaft zur Schwächung der Konstruktion.

Rückansicht Gebäude 1

Durch Zumauern der vorhandenen Kellerfenster und den Abbruch der Stahlbeton-Kellerlichtschächte soll im ersten Schritt das Eindringen von Wasser von Außen in die mehrgeschossigen Gebäudeteile vermieden werden.

Mit Hilfe einer Abdichtungsbeschichtung an der Kelleraußenwand bzw. im Sockelbereich und einer umlaufenden Drainage soll anstehendes und drückendes Wasser auf das Bauwerk vermieden und abgeführt werden.

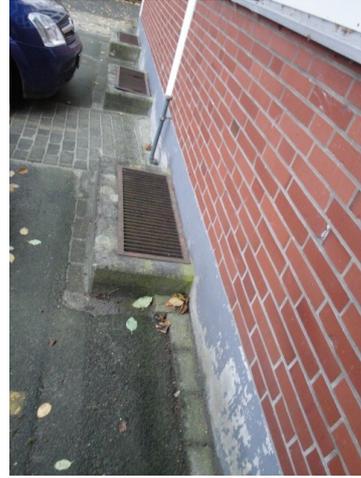
Detail Lichtschacht

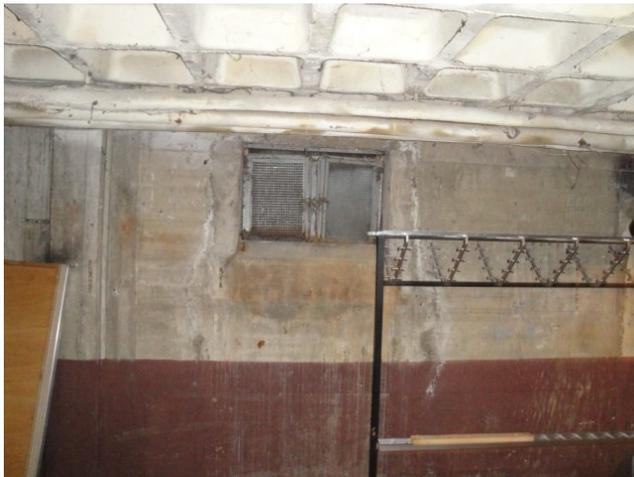
Kellerfenster von Innen

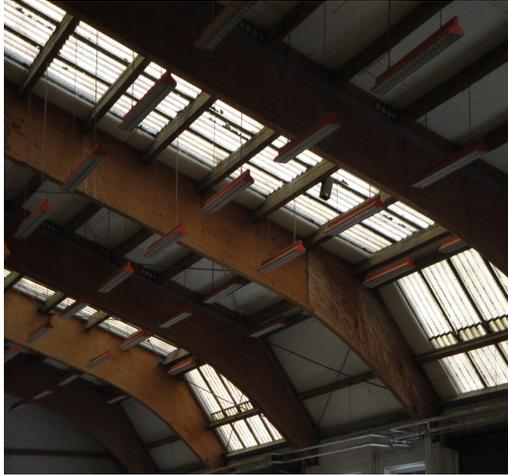
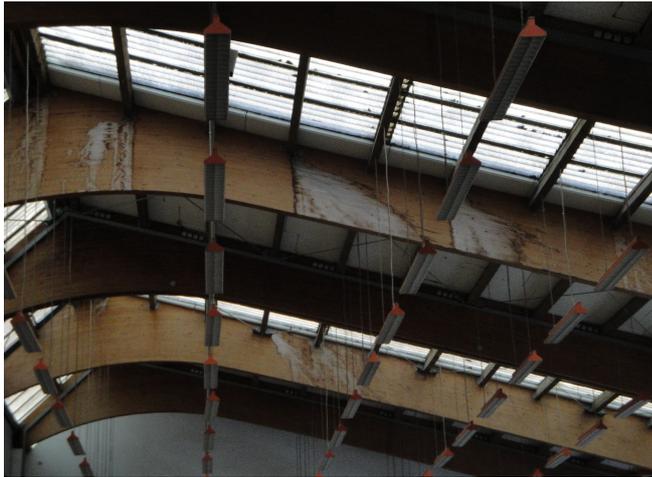
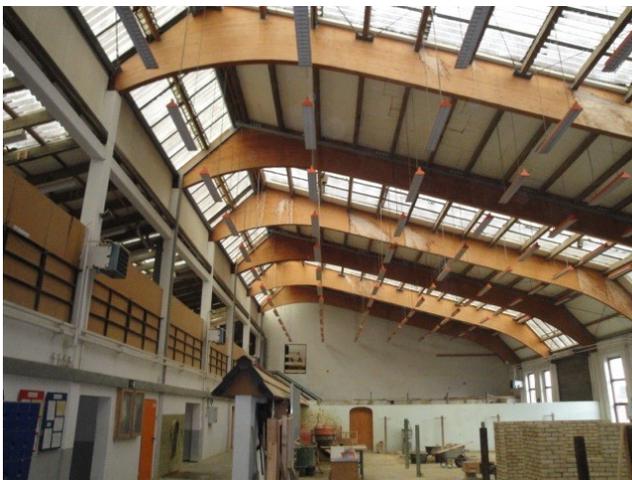
Innenansichten der Bauhalle

Aus diesem Grund ist diese enorme lichte Raumhöhe nicht mehr erforderlich. Außerdem ist der Wunsch der Schule ein neues Beleuchtungs- und Heizsystem einzubauen. Damit einhergehend muss die absolut ungenügende Akustik überarbeitet werden.

Die Verwaltung schlägt vor die abgängige Dachkonstruktion abzubauen und durch eine neue zu ersetzen. Gleichzeitig sollte die lichte Raumhöhe auf das notwendige Maß reduziert werden.
