# ARBEITSKREIS: SCHULENTWICKLUNGSPLANUNG IM LANDKREIS FRIESLAND 2019

24. Oktober 2019, Dienstleistungszentrum Varel

## Pestalozzi- / Heinz-Neukäter Schule

## Standortanalyse

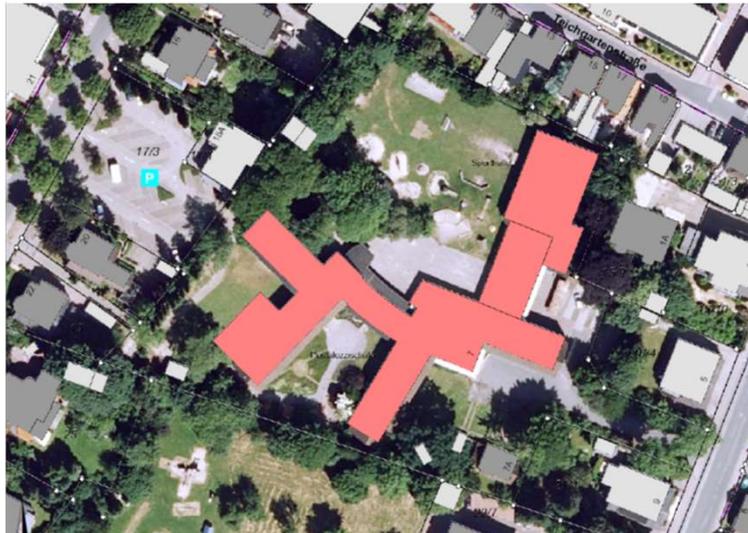
### Pestalozzi-/Heinz-Neukäter – Schule Oldenburger Str. 7, Varel

#### Baulicher Zustand:

Erheblicher Sanierungsbedarf/ -stau  
Keine barrierefreie Erschließung der Ebenen vorhanden  
Flächenbestand nicht ausreichend  
Energetische Sanierung erforderlich  
Schallschutz nicht gegeben  
Brandschutzmaßnahmen nur bedingt gegeben

#### Bewertung:

- Generalsanierung erforderlich
  - Barrierefreier Erschließung bedingt möglich
  - Abriss mehrerer Gebäudeteile erforderlich
  - Weitere An- bzw. Neubauten notwendig
  - Schaffung von Ersatzmaßnahmen
  - Erweiterung aufgrund der städtebaulichen Situation nur im begrenzten Maße möglich
  - Schulhofsituation (-)
  - Parkplätze Taxen/Busse (-)
- baukonstruktiv, wirtschaftlich und schul- und bauorganisatorisch ist eine Sanierung dieses Standortes nicht zu empfehlen.

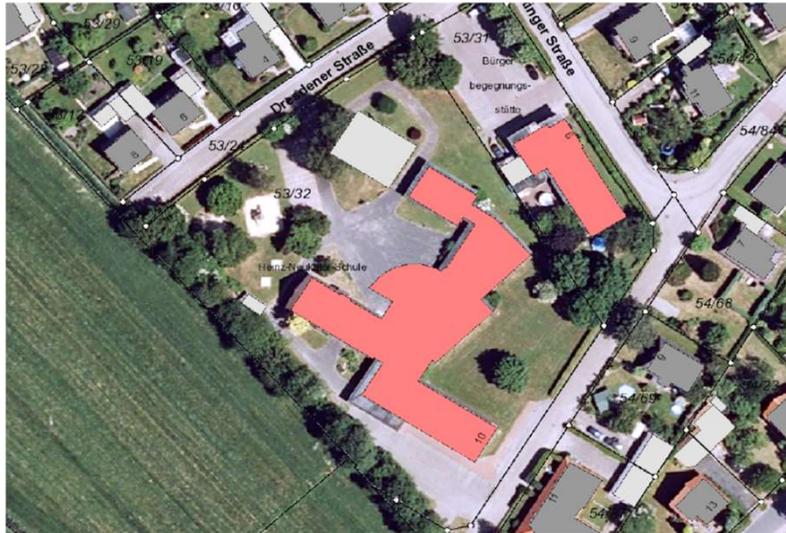
## Ehem. Heinz-Neukäter – Schule Potsdamer Str. 10, Roffhausen

### Baulicher Zustand:

- teilweise Sanierungsbedarf/ -stau insbesondere E- und Sicherheitstechnik
- barrierefreie Erschließung der Ebenen nicht vorhanden
- Flächenbestand nicht ausreichend
- Energetische Sanierung erforderlich
- Schallschutz nicht gegeben
- Ausreichende Stellplätze für Taxen/Busse/PKW fehlen

### Bewertung:

- Generalsanierung erforderlich
  - Barrierefreier Erschließung bedingt möglich
  - Abriss mehrerer Gebäudeteile erforderlich
  - Weitere An- bzw. Neubauten notwendig
  - Erweiterung aufgrund der vorhandenen Grundstücksgröße nicht möglich
  - Schulhofsituation (-)
  - Parkplätze Taxen/Busse (-)
- Eine Realisierung des Raumbedarfes ist auf diesem Gelände nicht möglich

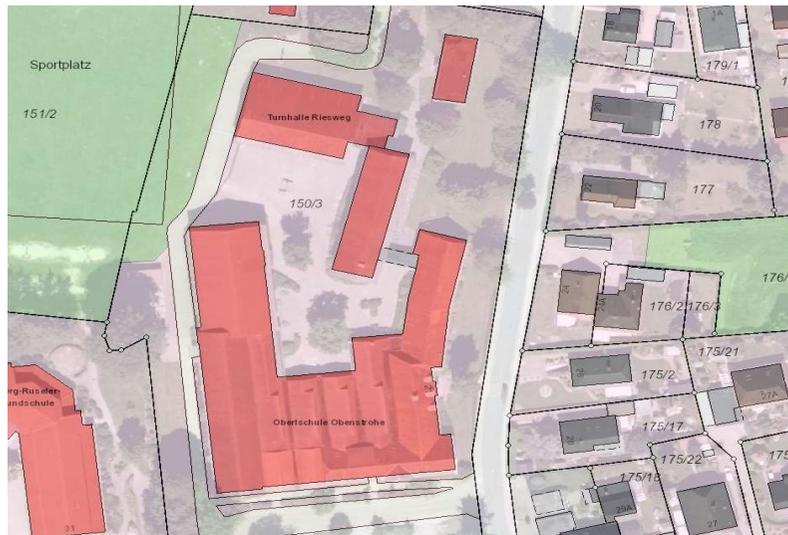
## Oberschule Obenstrohe Riesweg 21, Varel

### Baulicher Zustand:

Erheblicher Sanierungsbedarf/ -stau

Keine barrierefreie Erschließung der Ebenen vorhanden

Energetische Sanierung erforderlich

Schallschutz u. Akustik nicht ausreichend

Brandschutzmaßnahmen nur bedingt gegeben

### Bewertung:

- Generalsanierung erforderlich
  - Energetischer Sanierung bedingt möglich, Schwachstellen in der Gebäudehülle können lediglich minimiert werden
  - Barrierefreier Erschließung möglich - aufwendig
  - Flächeneffizienz nicht optimal
  - Evtl. Abriss von Gebäudeteilen erforderlich
  - Evtl. An- bzw. Neubauten notwendig
  - Schulhof in ausreichender Größe vorhanden
  - Barrierefreier Ausbau der Bushaltestellen notwendig
  - Belastung der OBS mit Baulärm
- Es muss umfangreich saniert werden, um den verschiedenen Anforderungen (Baurecht, Brandschutz, EnergieeinsparVO, Pädagogik, Organisation), trotzdem können Brandschutz, Schallschutz und Energetische Sanierung nur mit Kompromissen umgesetzt werden.
