# AUSSCHUSS FÜR UMWELT, ABFALL UND LANDWIRTSCHAFT

## Küstenschutz Sachstand

FACHBEREICH UMWELT

LANDKREIS FRIESLAND

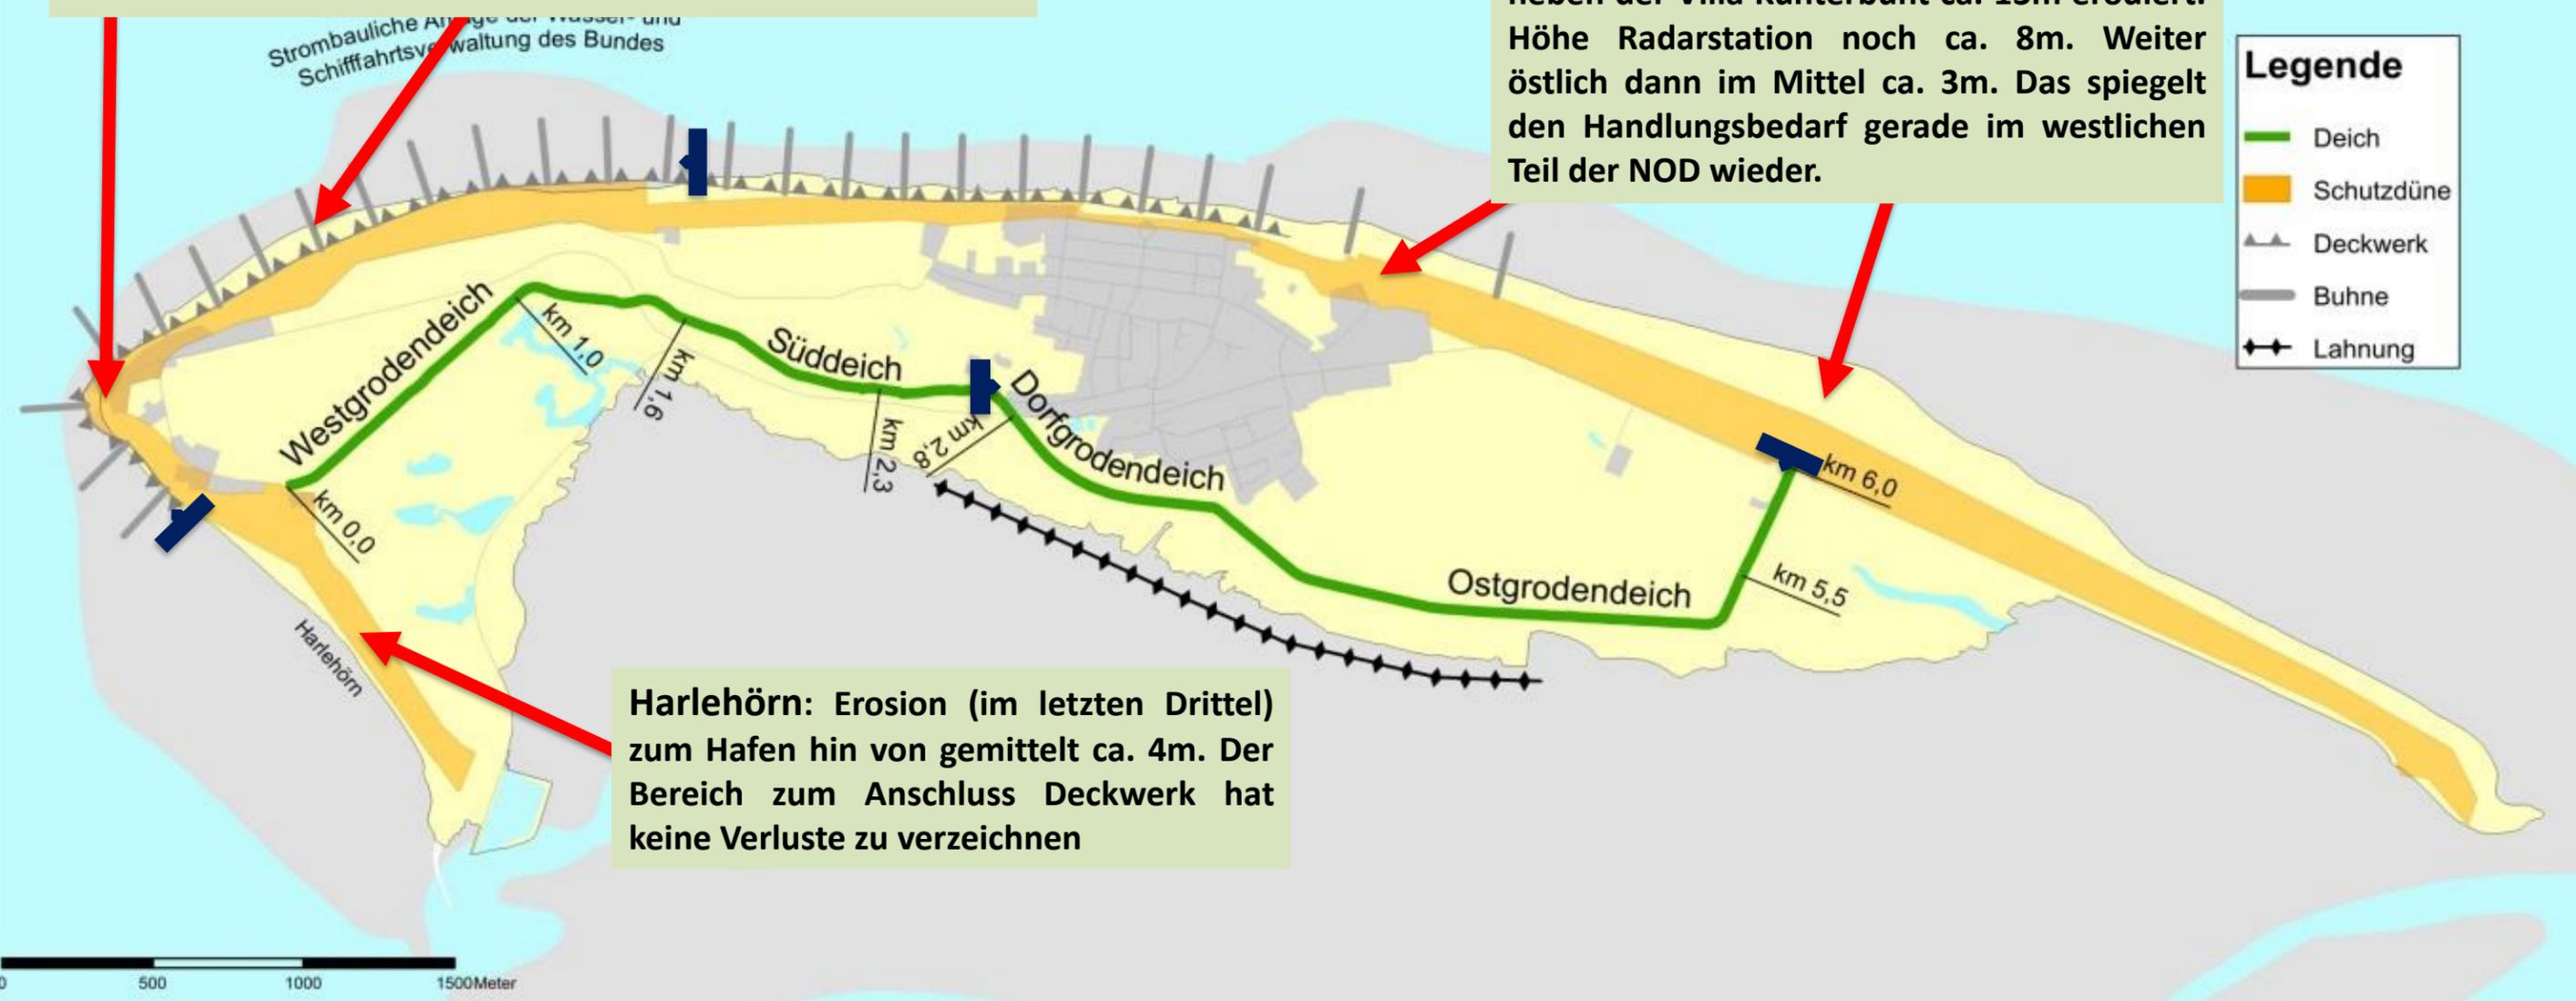
# WANGEROOGE

Deckwerksschäden an der Westspitze (WSV -Reparaturmaßnahmen bereits in Ausschreibung) und bereits reparierte Schäden am neuen Deckwerk im Nordwesten

Nordostdünen: Höhe Bootsweg ca. 10m erodiert. Weiter östlich („Schwarzer Weg“) neben der Villa Kunterbunt ca. 13m erodiert. Höhe Radarstation noch ca. 8m. Weiter östlich dann im Mittel ca. 3m. Das spiegelt den Handlungsbedarf gerade im westlichen Teil der NOD wieder.

Harlehörn: Erosion (im letzten Drittel) zum Hafen hin von gemittelt ca. 4m. Der Bereich zum Anschluss Deckwerk hat keine Verluste zu verzeichnen
